FTE Richtlinie für Bremssättel-Altteilrücknahme

Die FTE Richtlinie, gültig ab 01.07.2021, beschreibt den Prozess sowie die Annahmekriterien von Bremssättel-Altteilen bei FTE automotive/Valeo Powertrain.

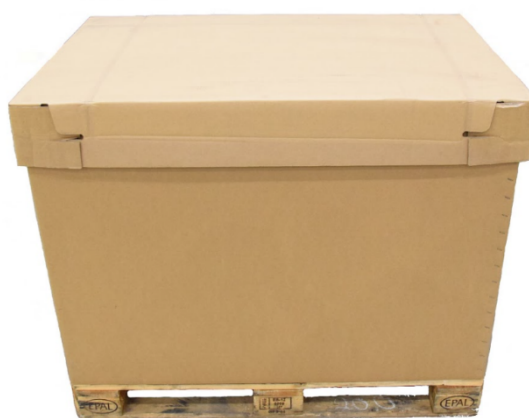
Die akzeptierten Abmessungen umfassen die Standard - Europalette aus Holz mit Deckel auf der Kartonverpackung.

Maximale Höhe = 1050 mm

Tiefe = 800 mm

Breite = 1200 mm

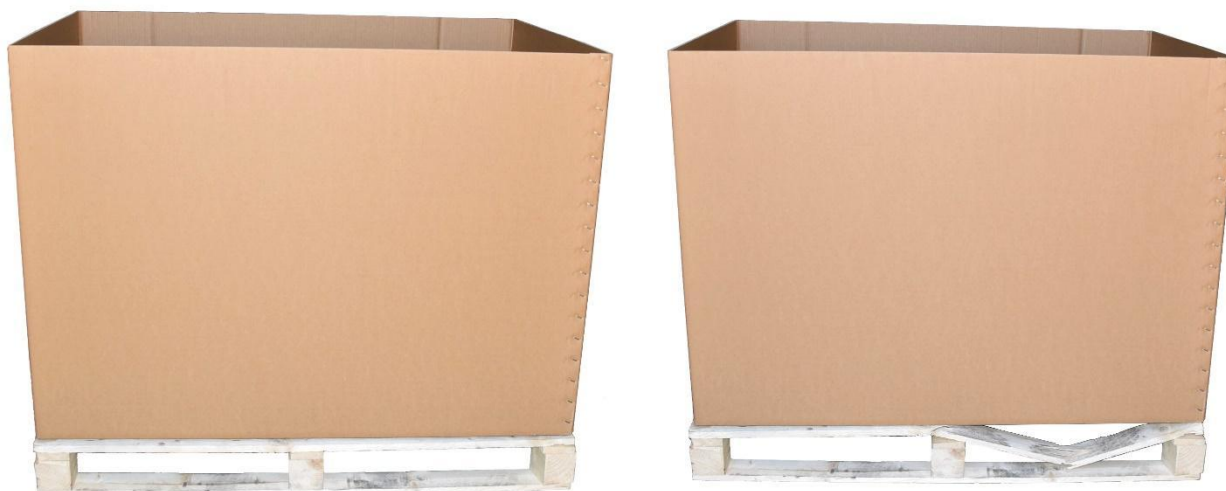
Aus Sicherheitsgründen dürfen Einweg- oder gebrochene Paletten sowie Kartonverpackungen ohne Deckel NICHT verwendet werden.

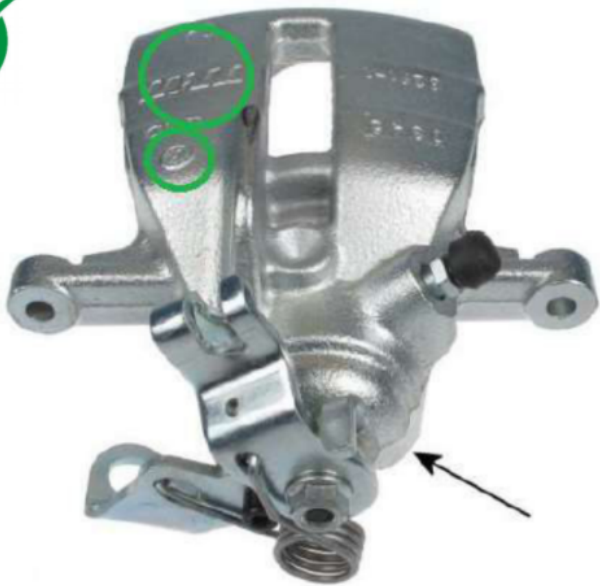
<p>FTE akzeptiert nur Altteile aus OE Verwendung</p>

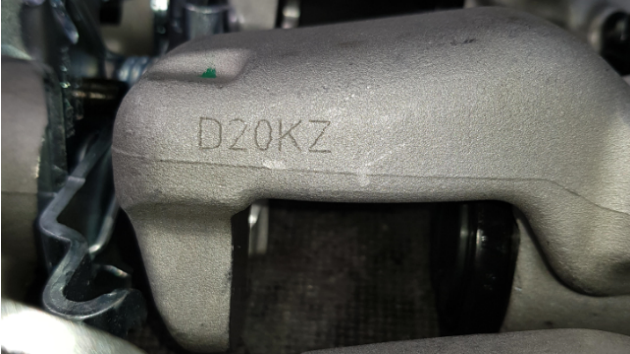
<p>.... oder Altteile mit einer entsprechenden FTE Markierung.</p> <table border="1" data-bbox="1008 1120 1508 1232"> <thead> <tr> <th colspan="5">Lot number from November 2020</th> </tr> <tr> <th></th> <th>D</th> <th>20</th> <th>K</th> <th>Z</th> </tr> </thead> <tbody> <tr> <td>EXAPMPLE</td> <td>Supplier FTE</td> <td>Year</td> <td>Month</td> <td>Day</td> </tr> <tr> <td></td> <td></td> <td>2020</td> <td>11</td> <td>26</td> </tr> </tbody> </table> <table border="1" data-bbox="1008 1326 1508 1460"> <thead> <tr> <th colspan="5">Lot number after 2022</th> </tr> <tr> <th></th> <th>D</th> <th>B</th> <th>E</th> <th>L</th> </tr> </thead> <tbody> <tr> <td>EXAMPLE</td> <td>Supplier FTE</td> <td>Year</td> <td>Month</td> <td>Day</td> </tr> <tr> <td></td> <td></td> <td>2022</td> <td>5</td> <td>12</td> </tr> </tbody> </table>	Lot number from November 2020						D	20	K	Z	EXAPMPLE	Supplier FTE	Year	Month	Day			2020	11	26	Lot number after 2022						D	B	E	L	EXAMPLE	Supplier FTE	Year	Month	Day			2022	5	12

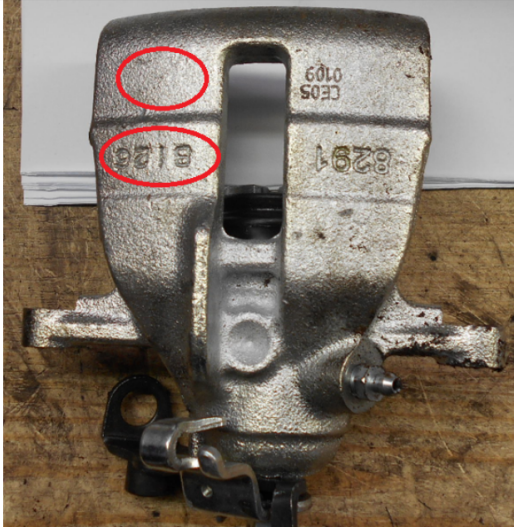
<p>Altteile die nicht OE Ursprungs sind bzw nicht von FTE geliefert wurden, werden aussortiert, verschrottet und nicht gutgeschrieben</p>

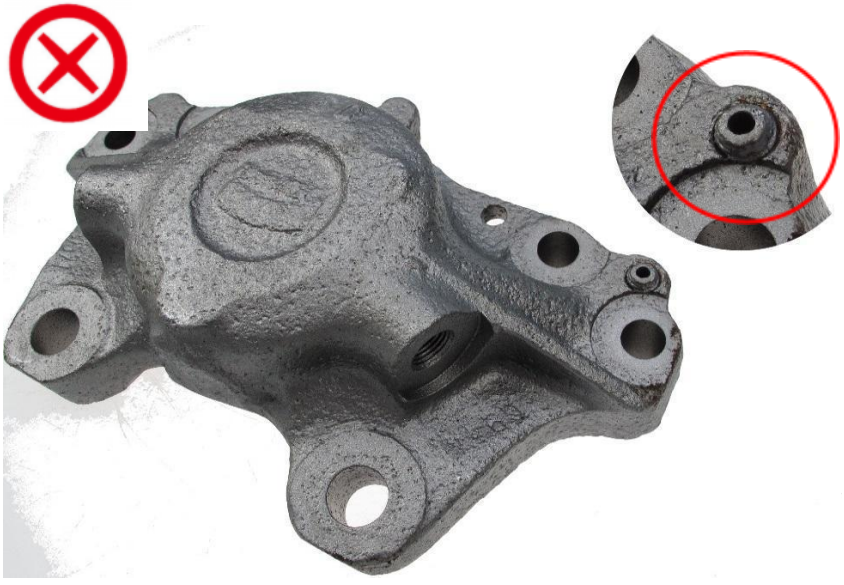
<p><u>Abgebrochene Entlüfterschraube</u></p> <p><u>Nicht akzeptiert</u></p> <p>Abgebrochene Entlüfterschraube.</p>

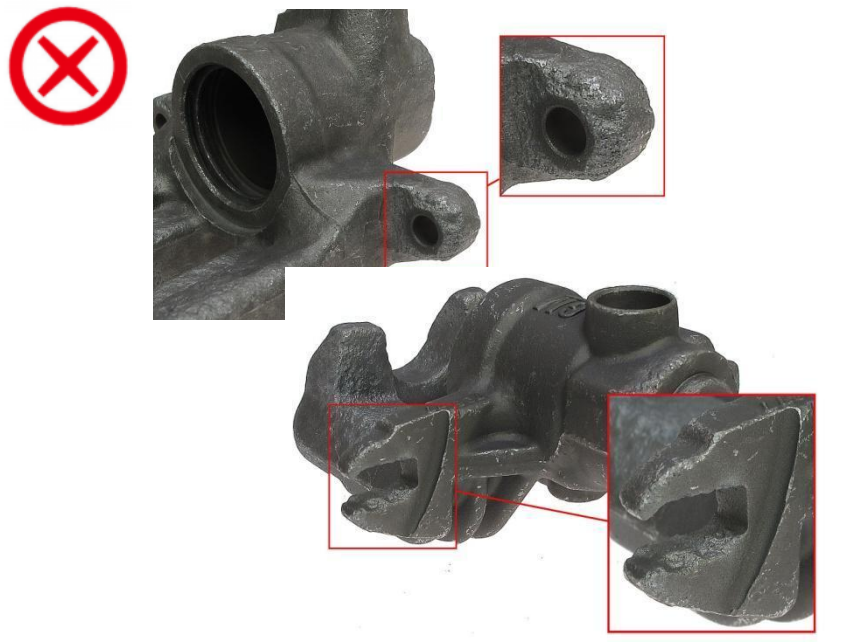
<p><u>Korrosion</u></p> <p><u>Nicht akzeptiert</u></p> <p>Starke Korrosion an der Oberfläche des Anschlusses für den Führungsstift Bolzen.</p>

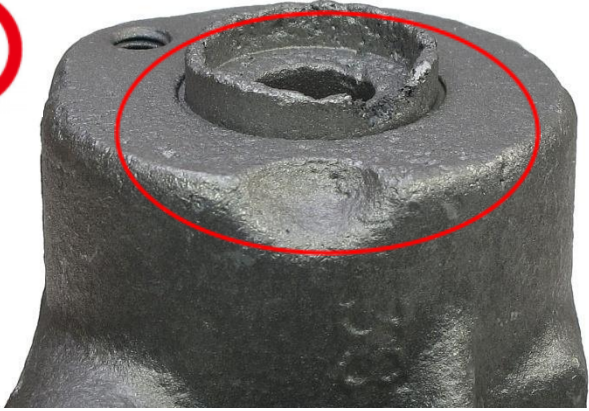
<p><u>Korrosion</u></p> <p>Nicht akzeptiert</p> <p>Das innere zylindrische Stück ist korrodiert und gebrochen.</p>

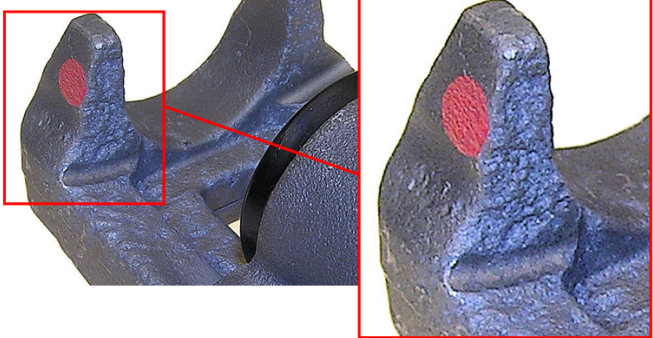
<p><u>Korrosion</u></p> <p>Nicht akzeptiert</p> <p>Die Oberfläche ist korrodiert und kann nicht für die Aufbereitung verwendet werden</p>

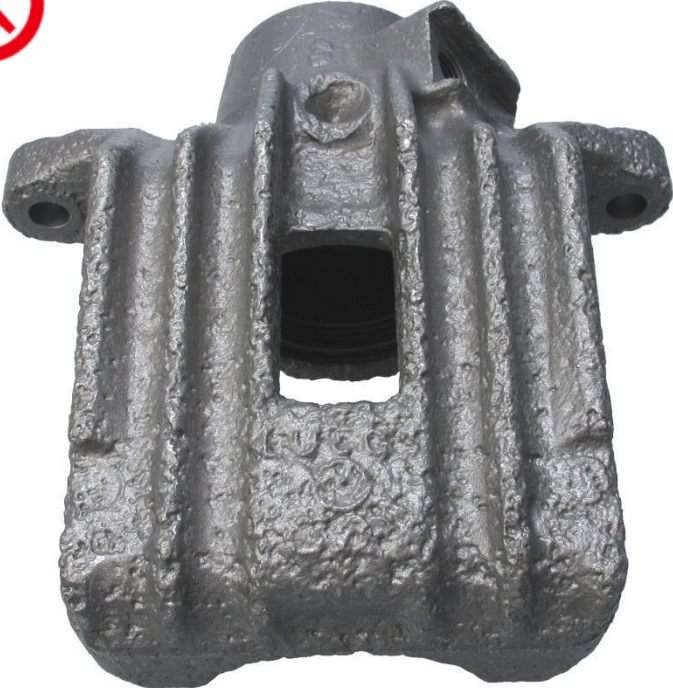
<p><u>Korrosion</u></p> <p>Nicht akzeptiert</p> <p>Starke Korrosion: Schwere Korrosionsschäden am ganzen Gehäuse - für Aufbereitung nicht mehr verwendbar.</p>

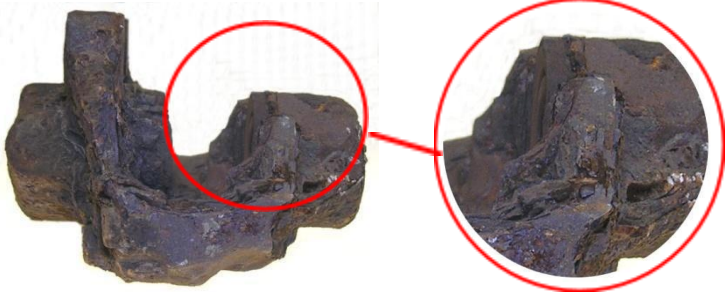
<p><u>Korrosion</u></p> <p><u>Nicht akzeptiert</u></p> <p>Extreme Korrosion: Fälle, in denen die Oberfläche zu korrodiert/zerstört ist.</p>

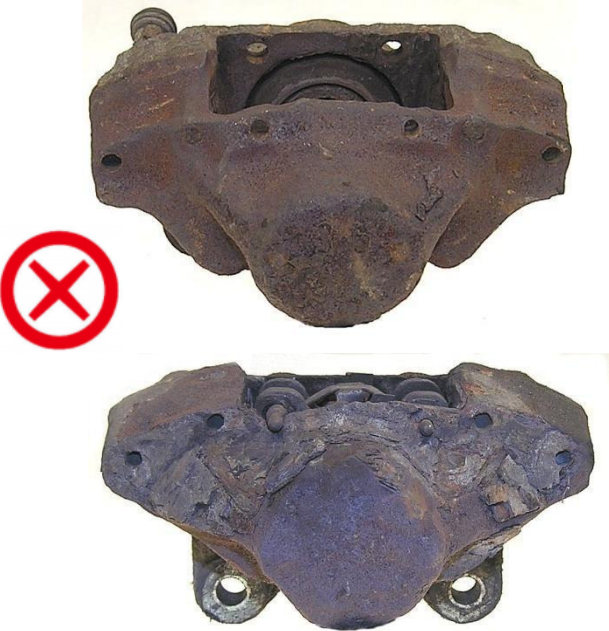
<p><u>Korrosion</u></p> <p><u>Nicht akzeptiert</u></p> <p>Schwere Korrosion: Fälle mit schweren Korrosions-/Rostschäden am Gehäuse, hier Stiftlöcher, Oberflächen für Bremsbelag Aufnahme.</p>

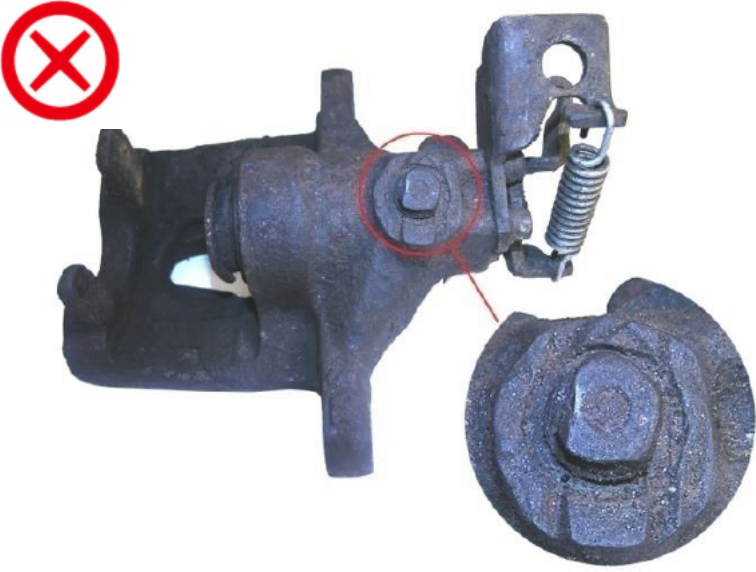
<p><u>Starke Beschädigung / unautorisierte Reparatur</u></p> <p><u>Nicht akzeptiert</u></p> <p>Reparatur am Gehäuse - In diesem Fall wurde ein Bolzen eingesetzt. Das Gewinde ist zerstört und Bearbeitungsspuren sind sichtbar</p>

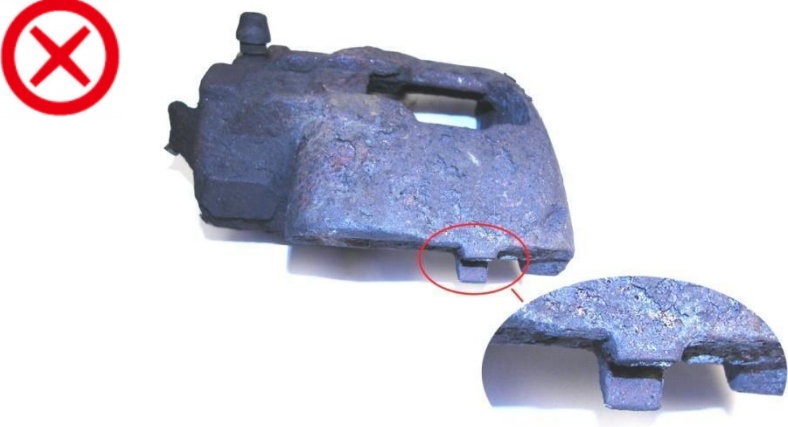
<p><u>Starke Beschädigung/ unautorisierte Reparatur</u></p> <p><u>Nicht akzeptiert</u></p> <p>Ein Teil des Bremssattelgehäuses ist abgebrochen.</p>

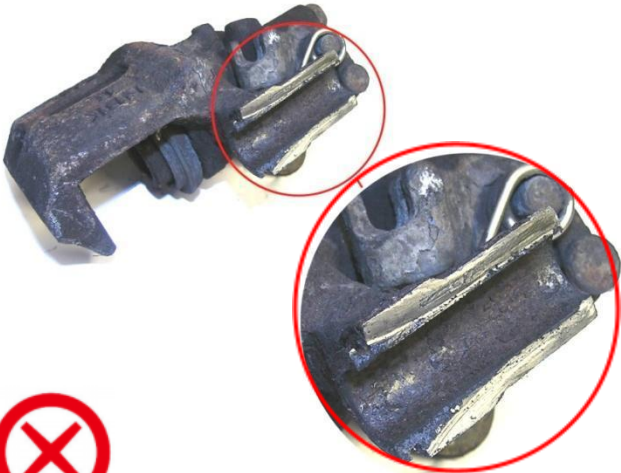
<p><u>Starke Beschädigung/ unautorisierte Reparatur</u></p> <p><u>Nicht akzeptiert</u></p> <p>Schwere Beschädigung: Hier wurde ein Teil des Bremssattelgehäuses abgeschnitten.</p>
 	<p><u>Starke Beschädigung/ unautorisierte Reparatur</u></p> <p><u>Nicht akzeptiert</u></p> <p>Schwere Beschädigung: Hier ist ein Teil des Bremssattelgehäuses abgebrochen. (Fixierung für den Steuerungs-Stift)</p>

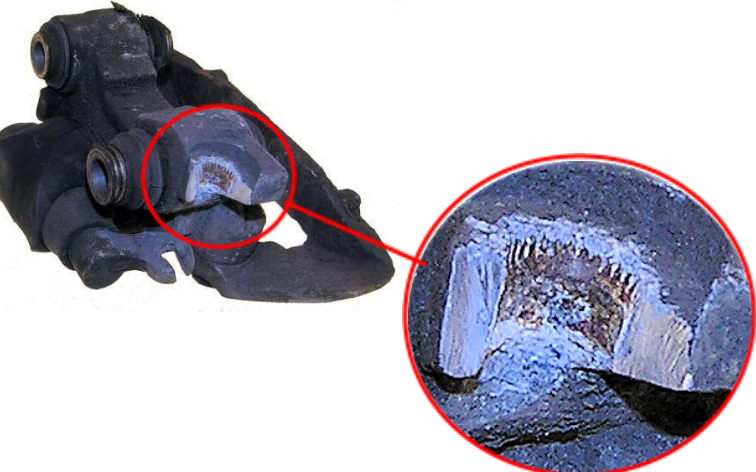
<p><u>Starke Beschädigung/ unautorisierte Reparatur</u></p> <p><u>Nicht akzeptiert</u></p> <p>Schwere Beschädigung: Hier wurde ein Teil des Bremssattelgehäuses abgeschnitten. (Fixierung für Handbremskabel/-seil)</p>

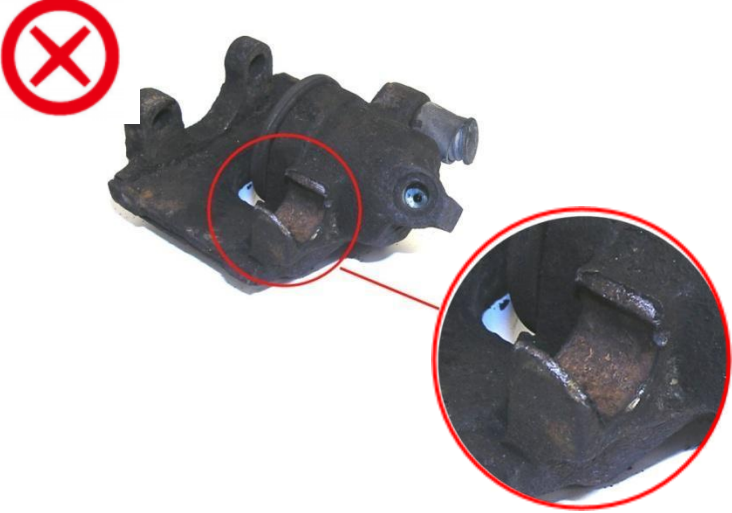
<p><u>Starke Beschädigung/ unautorisierte Reparatur</u></p> <p><u>Nicht akzeptiert</u></p> <p>Schwere Beschädigung: Hier ist ein Teil des Bremssattelgehäuses abgebrochen. (Bohrung für Steuerungs Stift)</p>

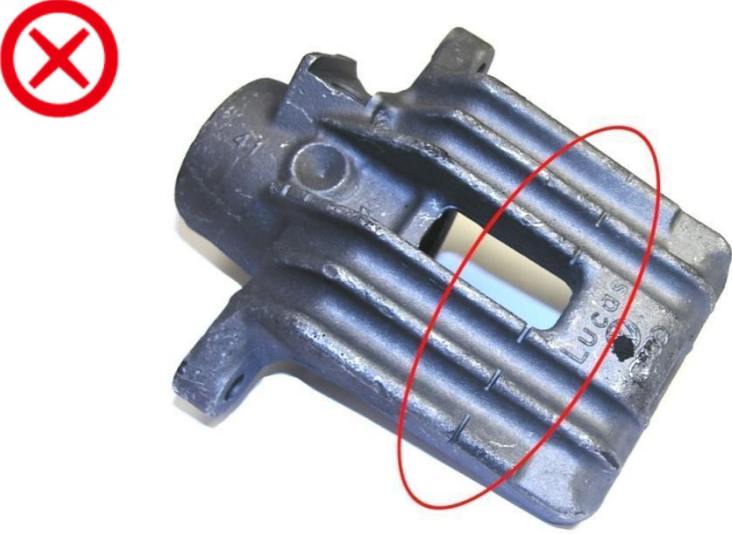
<p><u>Starke Beschädigung/ unautorisierte Reparatur</u></p> <p><u>Nicht akzeptiert</u></p> <p>Hier ist die Furche einer Säge quer über dem Bremssattelgehäuse sichtbar.</p>

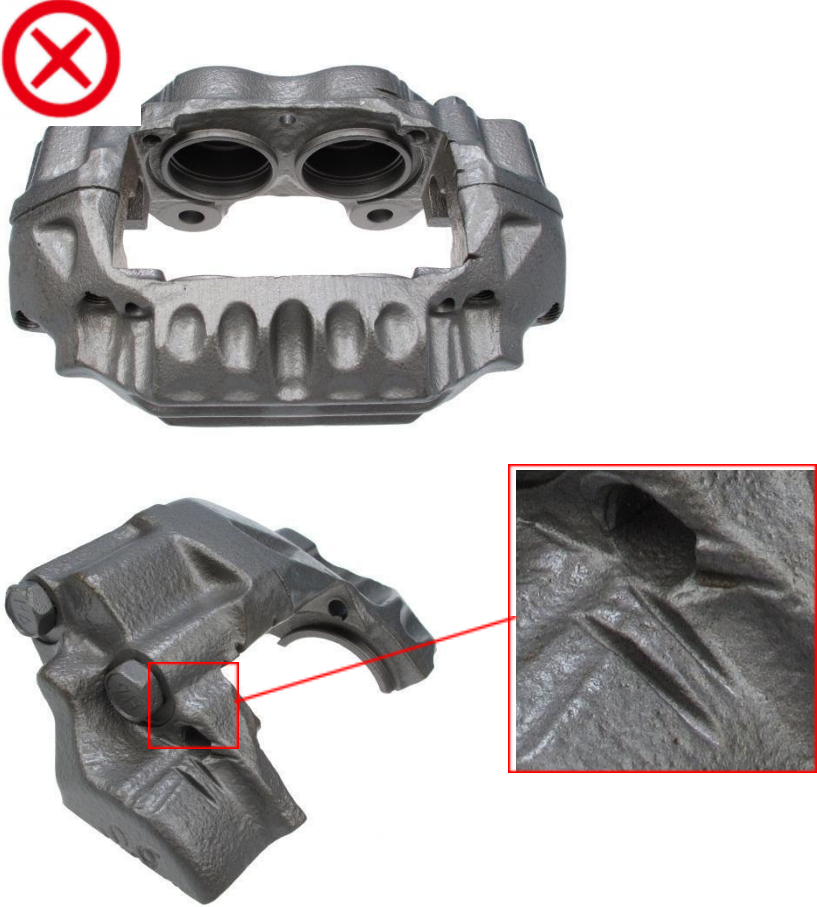
<p><u>Starke Beschädigung/ unautorisierte Reparatur</u></p> <p><u>Nicht akzeptiert</u></p> <p>Hier sind Spuren einer Flex quer über dem Bremssattelgehäuse sichtbar.</p>

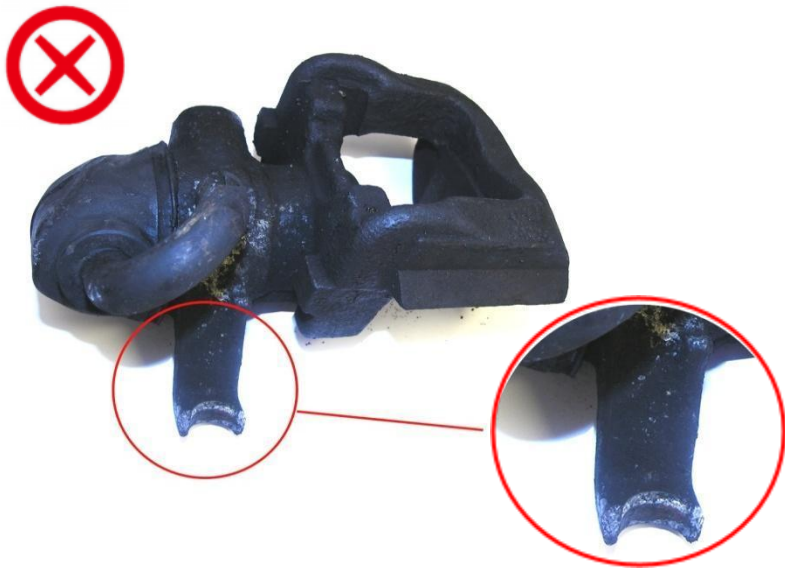
<p><u>Starke Beschädigung/ unautorisierte Reparatur</u></p> <p><u>Nicht akzeptiert</u></p> <p>Ein Teil des Bremssattelgehäuses ist abgebrochen. (Halterung für Handbremskabel/-seil)</p>

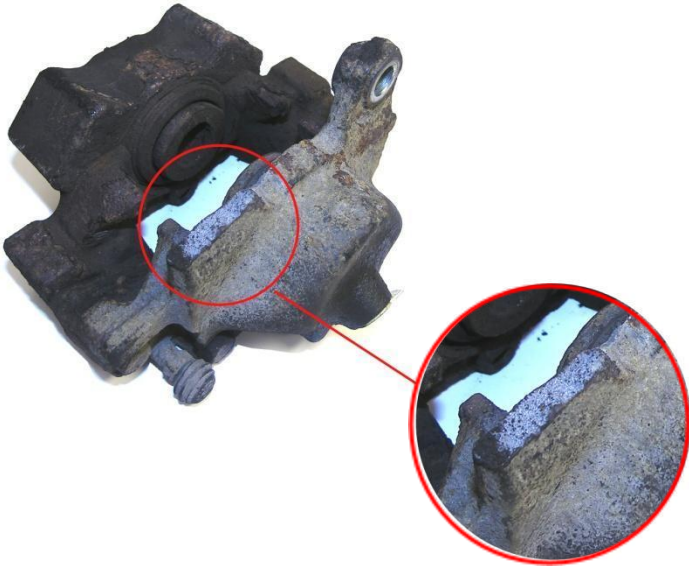
<p><u>Starke Beschädigung/ unautorisierte Reparatur</u></p> <p><u>Nicht akzeptiert</u></p> <p>Ein Teil des Bremssattelgehäuses ist abgebrochen. (Öffnung für den Montagebolzen)</p>

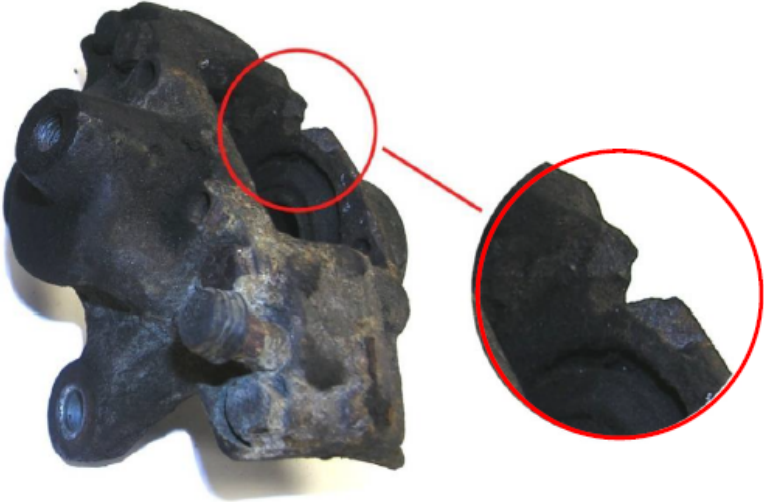
<p><u>Starke Beschädigung/ unautorisierte Reparatur</u></p> <p><u>Nicht akzeptiert</u></p> <p>Hier sind Teile des Bremssattelgehäuses abgebrochen. (Öffnung für Steuerungsstift)</p>

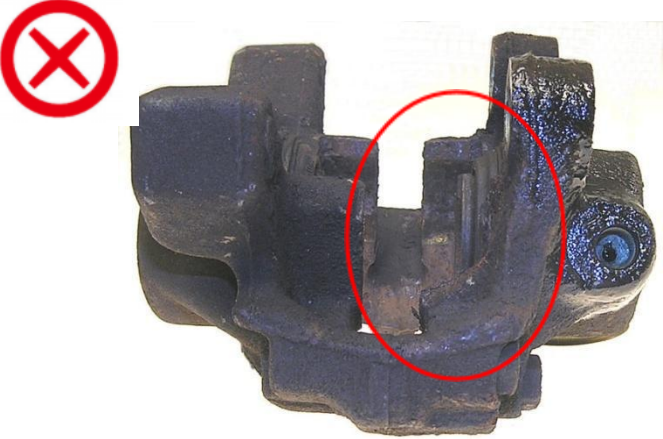
<p><u>Starke Beschädigung/ unautorisierte Reparatur</u></p> <p><u>Nicht akzeptiert</u></p> <p>Oberfläche für die Bremsbeläge vom Gehäuse abgebrochen.</p>
